# Asbestinventarisatetest

Lenteakkerstraat 23, 8770 Ingelmunster

Attestnummer : 20230723-000029.000

Uitgegeven op : 23.07.2023

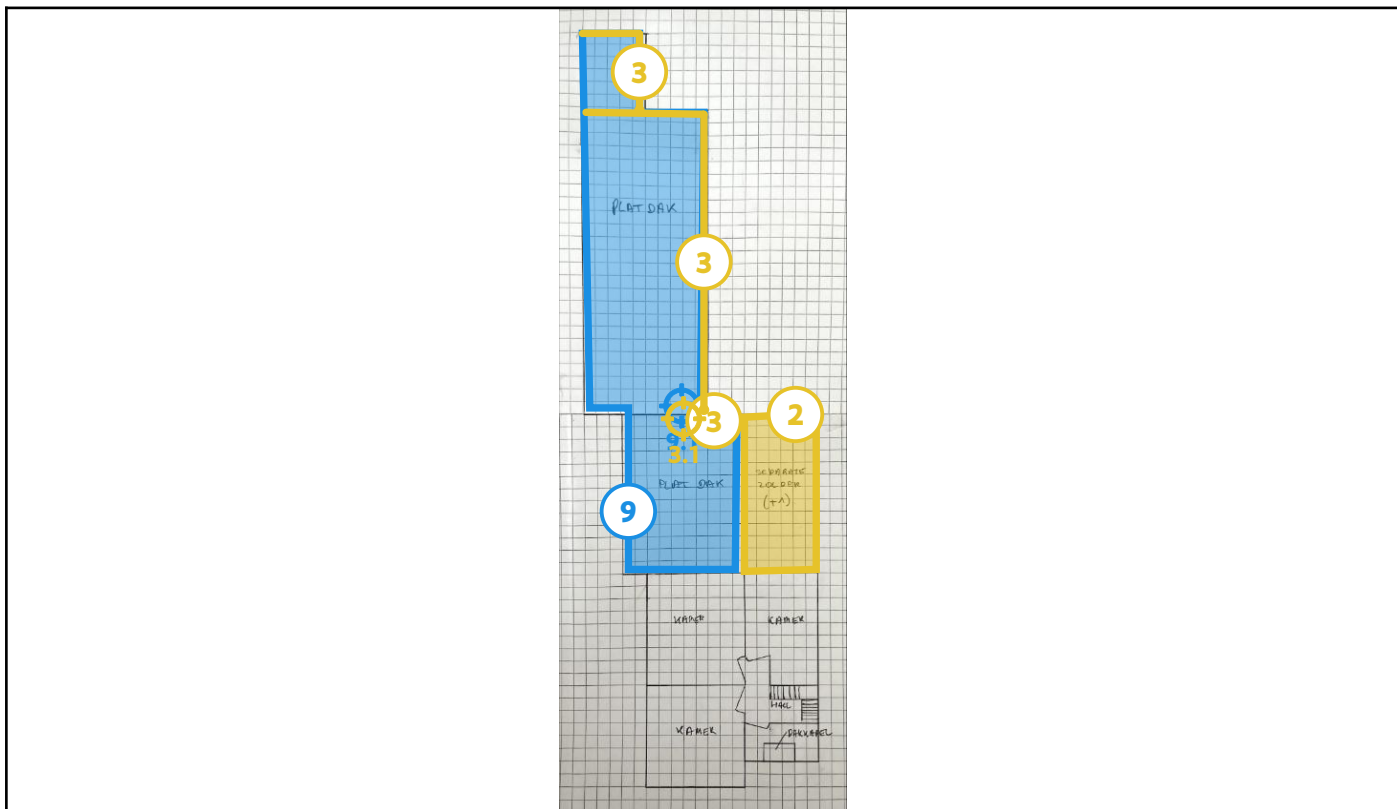
## Plan 1.2: volledige overzichtsplan 1e verd. + dak achteraan

Beschrijving	Type	Actie
2. onderdakplaten	Asbestmateriaal	Zorgvuldig beheren
3. afdekstenen	Asbestmateriaal	Zorgvuldig beheren
3.1 Code: P7	Puntmonster	-
9. roofing plat dak	Geen asbest	-
9.1 Code: P6-roofing plat dak	Puntmonster	-

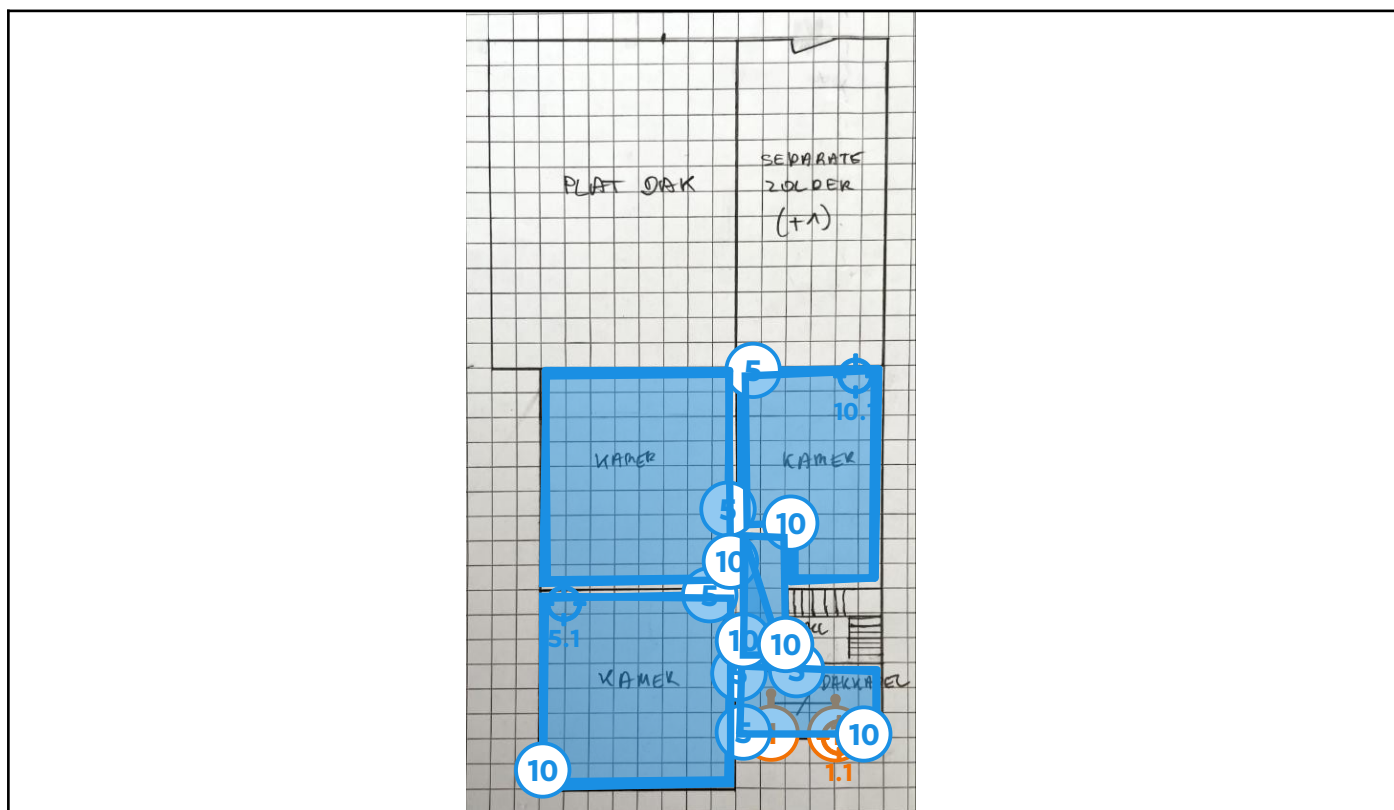
## Plan 1.3: 1e verdieping zonder achterbouw

Beschrijving	Type	Actie
1. kunstleien aan zijkanten dakkapel voorzijde	Asbestmateriaal	<a href="#">Verwijderen</a>
1.1 Code: P2-kunstleien	Puntmonster	-
5. pleisterwerk	Geen asbest	-
5.1 Code: MM4-pleisterwerk	Mengmonster	-
10. vloerzeil 1e verdieping	Geen asbest	-
10.1 Code: P3-vloerzeil	Puntmonster	-

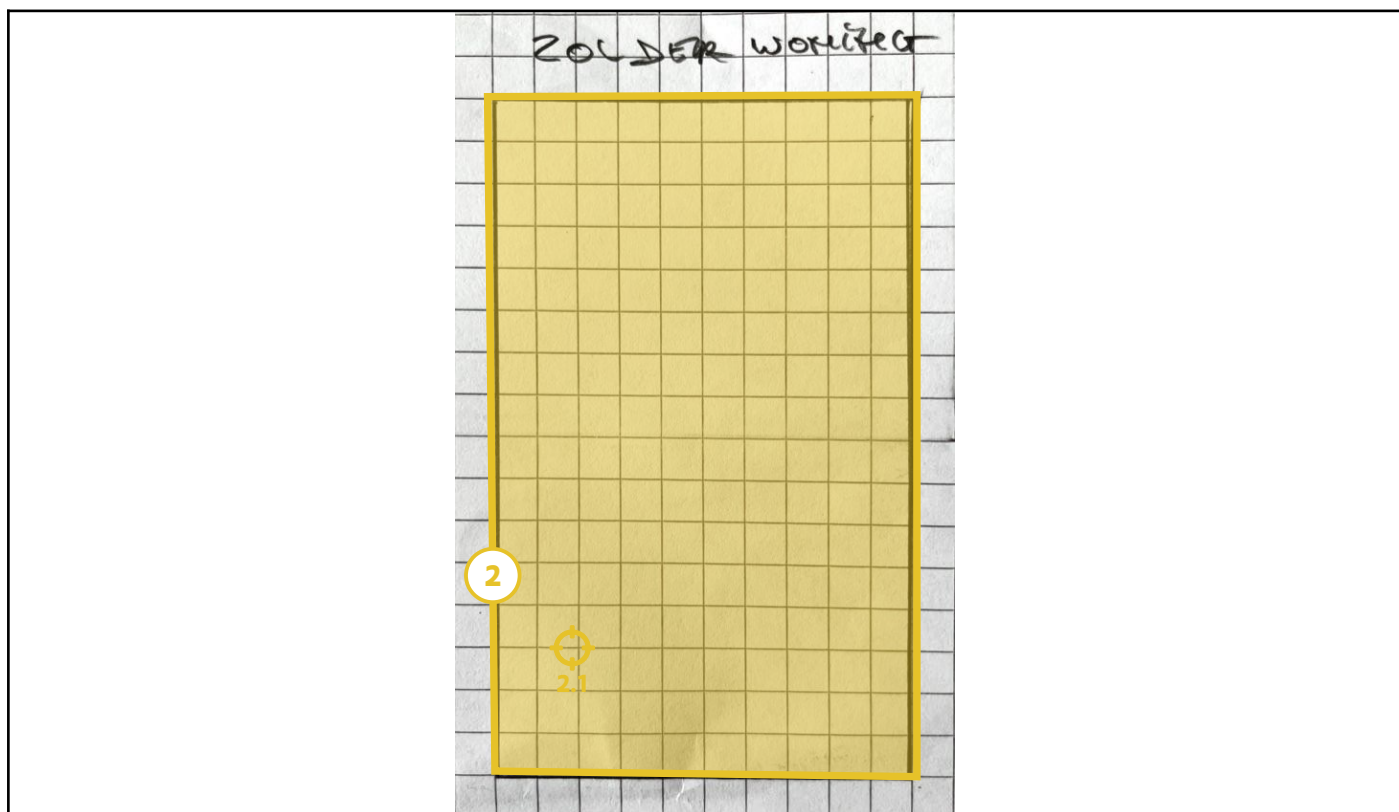
## Plan 1.4: zolder (niveau +2) woning

Beschrijving	Type	Actie
2. onderdakplaten	Asbestmateriaal	Zorgvuldig beheren
2.1 Code: P1-onderdakplaten	Puntmonster	-

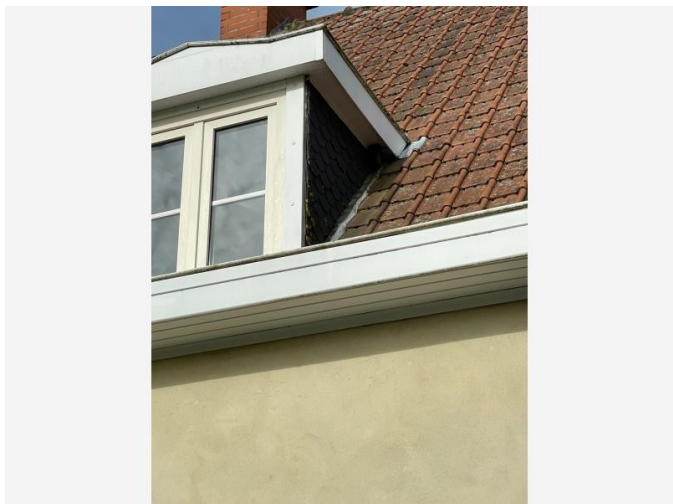
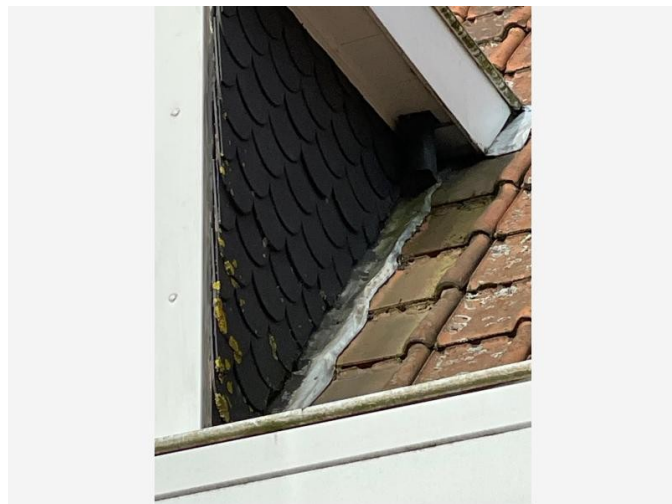
Het asbestmateriaal valt onder de mijlpaal van 2034.

Eindbeoordeling materiaalrisico	Laag materiaalrisico en/of verlaagde kans op vezelvrijgave
---------------------------------	--

Gebondenheid	Categorie 1: hechtgebonden in oorsprong
Asbestsoort (vezeltype)	Alleen chrysotiel
Asbestconcentratie	Laag (< 50%)
Afschermingsgraad van het gehele materiaal	Geheel of deels vrij aan de buitenlucht
Toestand van het materiaal	Licht beschadigd, licht verweerd. Intact materiaal type Pical – asbestboard of categorie III 'gebondenheid'

#	Type	Referentie	Resultaat
1.1	Puntmonster	P2-kunstleien	Chrysotiel

Beschrijving	kunstleien aan zijkanten dakkapel voorzijde
Omgeving	Buiten
Primaire drager	Dakopening (raam, ...)
Asbestmateriaal	Dak- en gevelbekleding - Lei, shingle
Bindmiddel van asbestmateriaal	Cement

Verwijderen

- Zorg voor een veilig beheer en verwijder dit asbestmateriaal wanneer het bij werken eenvoudig bereikbaar wordt. Controleer de toestand jaarlijks op wijzigingen.

- Eenvoudige handelingen: mag via doe-het-zelf of door werknemer(s) met opleidingsattest eenvoudige handelingen

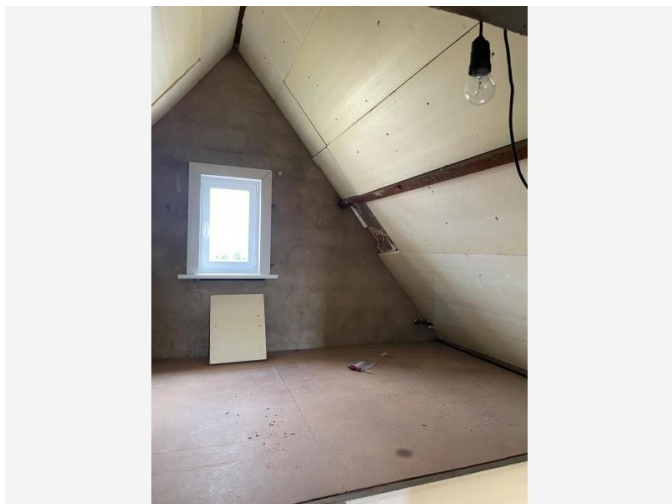
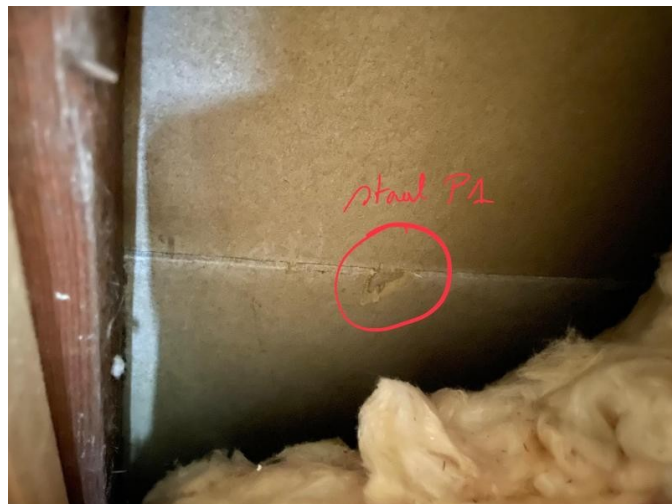
Het asbestmateriaal valt onder de mijlpaal van 2040.

Eindbeoordeling materiaalrisico	Zeer laag materiaalrisico en/of zeer lage kans op vezelvrijgave
---------------------------------	---

Gebondenheid	Categorie 1: hechtgebonden in oorsprong
Asbestsoort (vezeltype)	Alleen chrysotiel
Asbestconcentratie	Laag (< 50%)
Afschermingsgraad van het gehele materiaal	Stootvaste afscherming of omkasting
Toestand van het materiaal	Onbeschadigd, niet verweerd

#	Type	Referentie	Resultaat
2.1	Puntmonster	P1-onderdakplaten	Chrysotiel

Beschrijving	onderdakplaten
Omgeving	Binnen

Zorgvuldig beheren

- Zorg voor een veilig beheer. Vermijd het beschadigen van het asbestmateriaal. Controleer de toestand jaarlijks op wijzigingen.

- Eenvoudige handelingen: mag via doe-het-zelf of door werknemer(s) met opleidingsattest eenvoudige handelingen  
In binnenruimtes mag u alleen hechtgebonden asbest verwijderen dat niet beschadigd is. Dat betekent dat het materiaal volledig intact is en er geen vrije asbestvezels zichtbaar zijn.

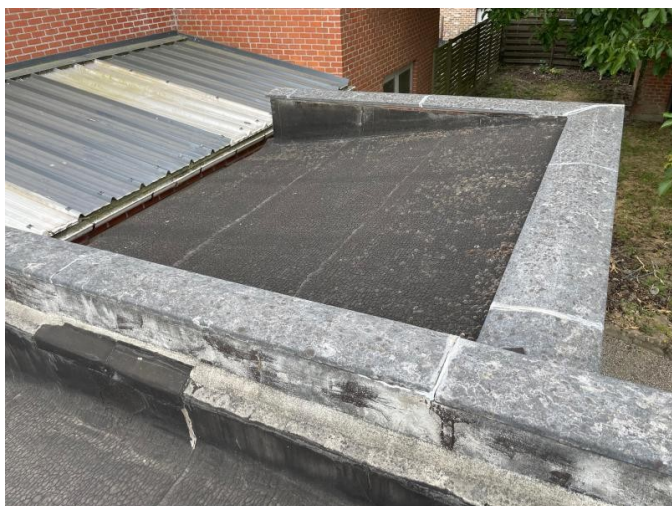
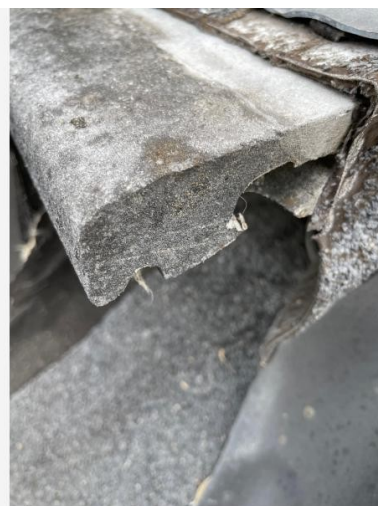
Het asbestmateriaal valt onder de mijlpaal van 2040.

Eindbeoordeling materiaalrisico	Laag materiaalrisico en/of verlaagde kans op vezelvrijgave
---------------------------------	--

Gebondenheid	Categorie 1: hechtgebonden in oorsprong
Asbestsoort (vezeltype)	Alleen chrysotiel
Asbestconcentratie	Laag (< 50%)
Afschermingsgraad van het gehele materiaal	Geheel of deels vrij aan de buitenlucht
Toestand van het materiaal	Licht beschadigd, licht verweerd. Intact materiaal type Pical – asbestboard of categorie III 'gebondenheid'

#	Type	Referentie	Resultaat
3.1	Puntmonster	P7	Chrysotiel

Beschrijving	afdekstenen
Omgeving	Buiten
Primaire drager	Plat dak
Asbestmateriaal	dekstenen
Bindmiddel van asbestmateriaal	Cement

Zorgvuldig beheren

- Zorg voor een veilig beheer. Vermijd het beschadigen van het asbestmateriaal. Controleer de toestand jaarlijks op wijzigingen.

- Eenvoudige handelingen: mag via doe-het-zelf of door werknemer(s) met opleidingsattest eenvoudige handelingen

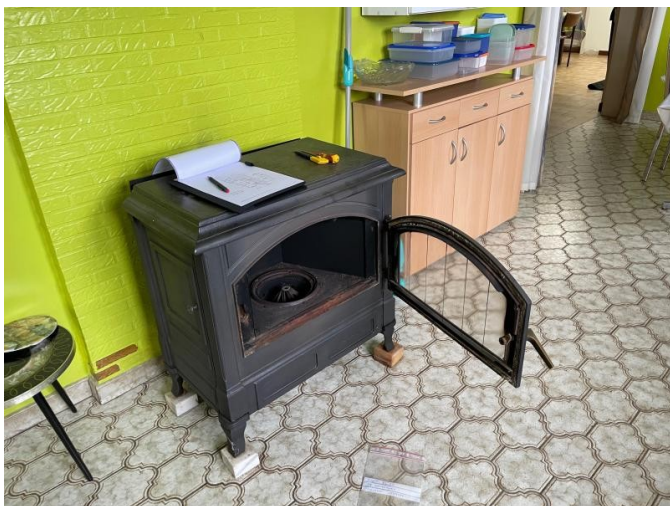
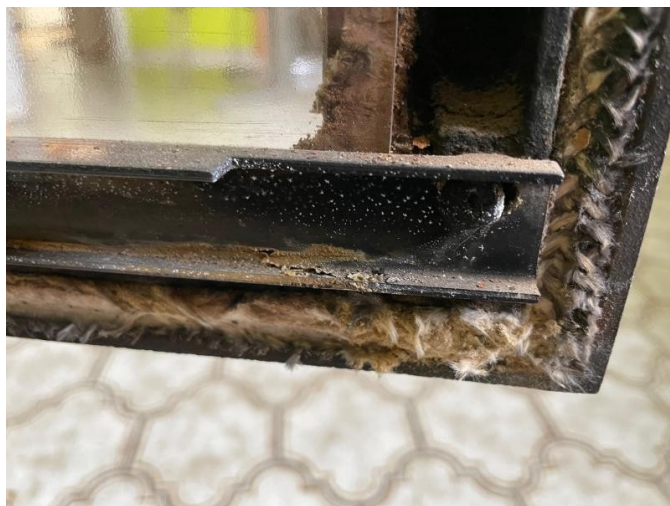
## Fiche 4: kachelkoord

Geen asbest

#	Type	Referentie	Resultaat
4.1	Puntmonster	P5-kachelkoord	Geen asbest

Beschrijving	kachelkoord
Omgeving	Binnen
Primaire drager	Ruimteverwarming
Bindmiddel van materiaal	Weinig of geen bindmiddel (textiel, bevolking, ...)

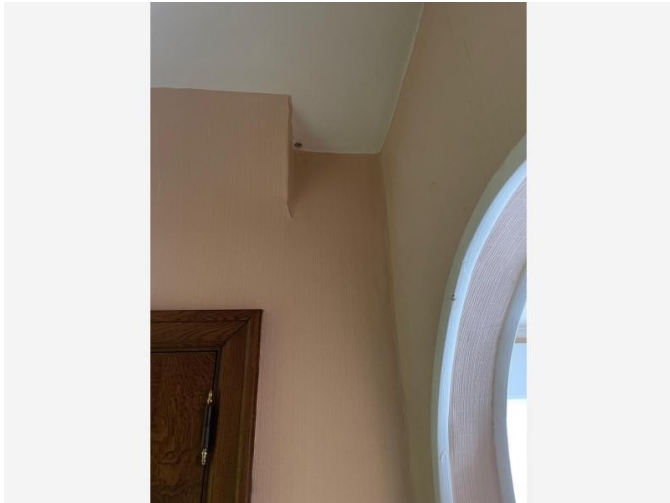
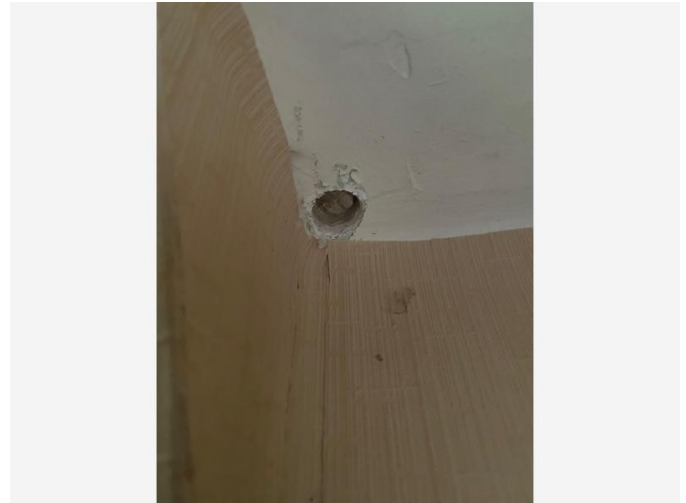
Geen asbest

#	Type	Referentie	Resultaat
5.1	Mengmonster	MM4-pleisterwerk	Geen asbest

Beschrijving	pleisterwerk
Omgeving	Binnen
Primaire drager	Binnenwand

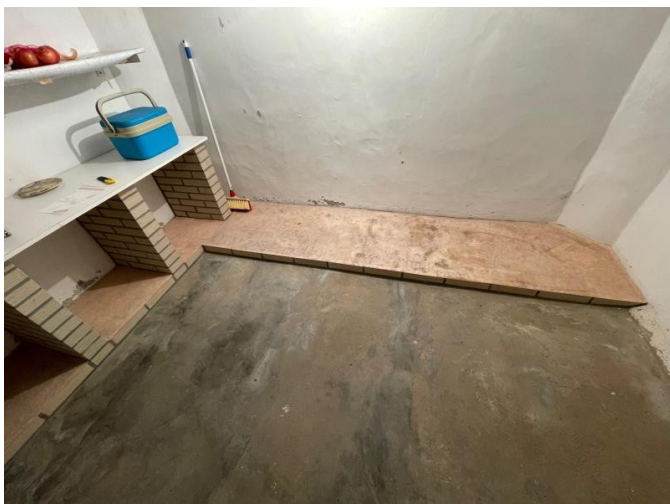
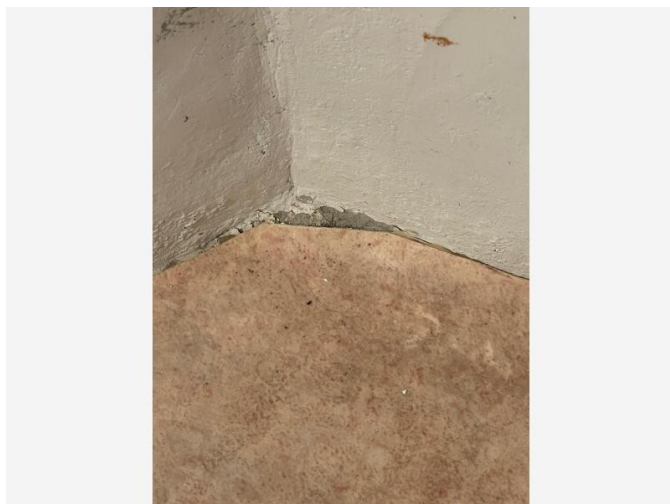
## Fiche 6: vloerzeil kelder

Geen asbest

#	Type	Referentie	Resultaat
6.1	Puntmonster	P8	Geen asbest

Beschrijving	vloerzeil kelder
Omgeving	Binnen
Primaire drager	Vloer
Bindmiddel van materiaal	Kunststof of -hars

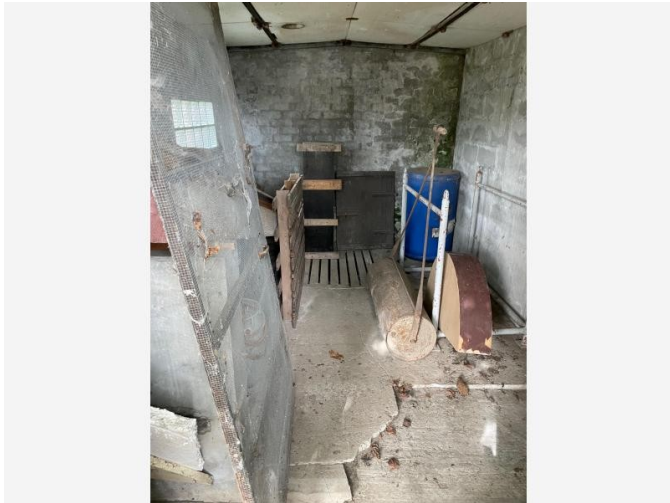
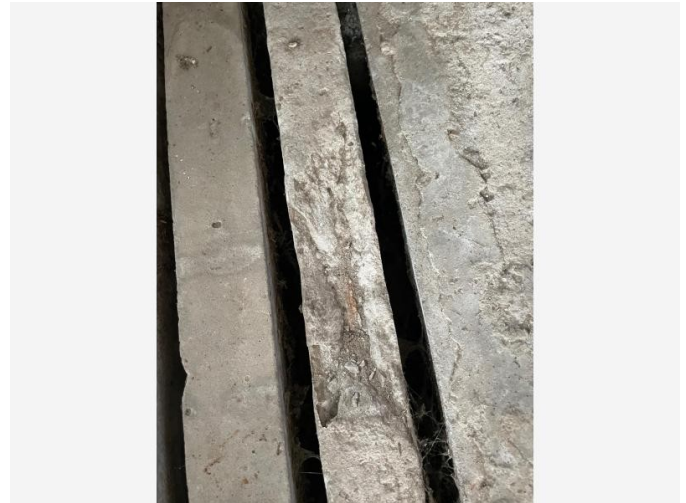
Geen asbest

#	Type	Referentie	Resultaat
7.1	Puntmonster	P9-bodemrooster	Geen asbest

Beschrijving	bodemrooster tuinberging / stal
Omgeving	Binnen
Primaire drager	Vloer
Bindmiddel van materiaal	Cement

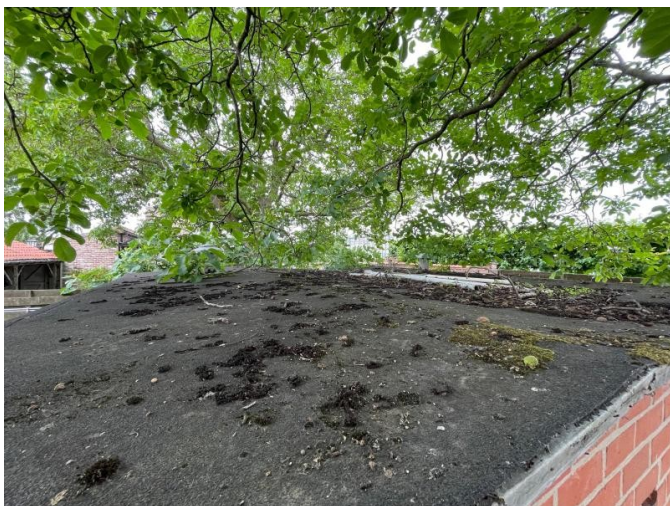
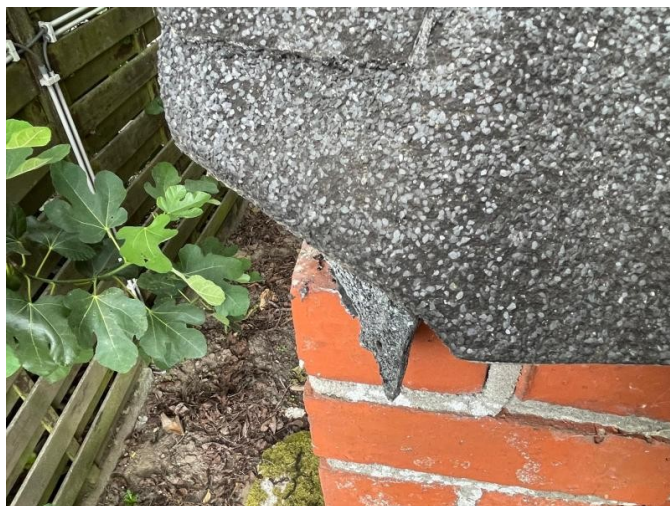
## Fiche 8: roofing dak stal

Geen asbest

#	Type	Referentie	Resultaat
8.1	Puntmonster	P10	Geen asbest

Beschrijving	roofing dak stal
Omgeving	Buiten
Primaire drager	Schuin dak
Bindmiddel van materiaal	Bitumen (roofing, teer, asfalt)

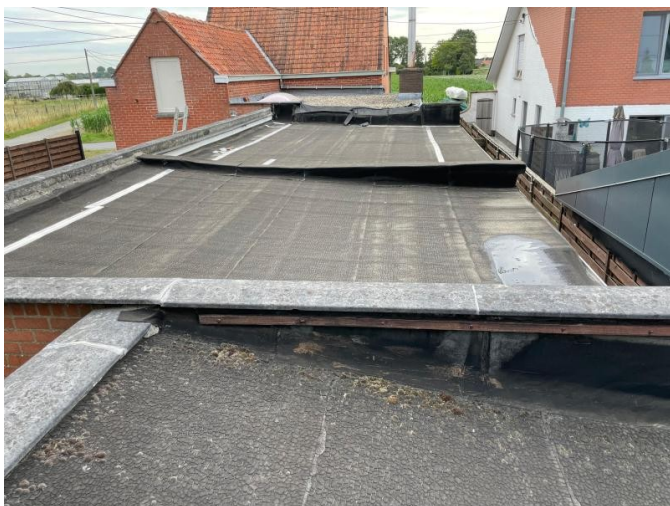
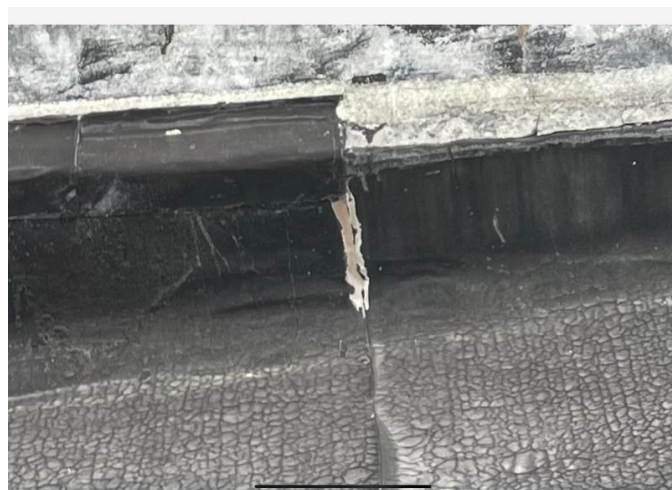
## Fiche 9: roofing plat dak

Geen asbest

#	Type	Referentie	Resultaat
9.1	Puntmonster	P6-roofing plat dak	Geen asbest

Beschrijving	roofing plat dak
Omgeving	Buiten
Primaire drager	Plat dak
Bindmiddel van materiaal	Bitumen (roofing, teer, asfalt)

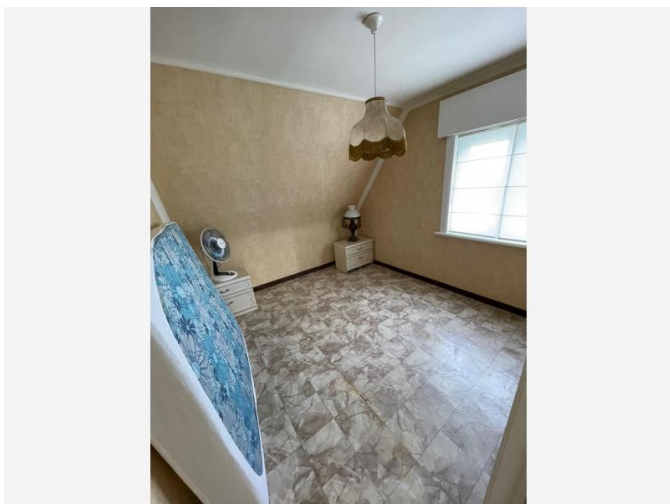
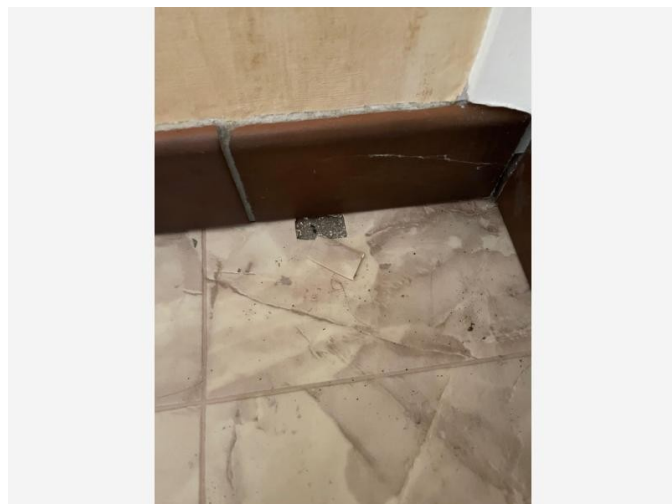
Geen asbest

#	Type	Referentie	Resultaat
10.1	Puntmonster	P3-vloerzeil	Geen asbest

Beschrijving	vloerzeil 1e verdieping
Omgeving	Binnen
Primaire drager	Vloer
Bindmiddel van materiaal	Kunststof of -hars
