# Asbestinventarisatetest

Lenteakkerstraat 23, 8770 Ingelmunster

Attestnummer : 20230723-000029.000

Uitgegeven op : 23.07.2023

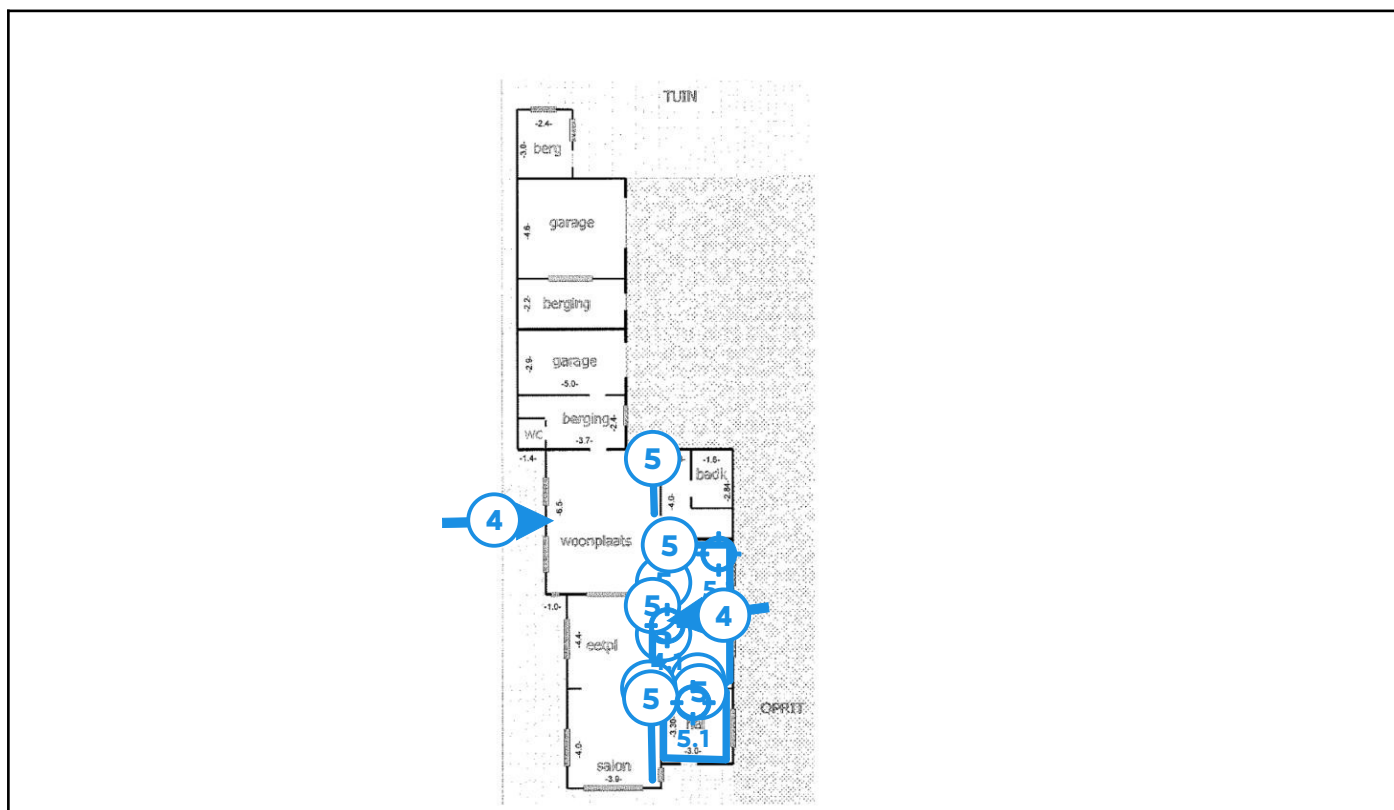
## Plan 1.1: benedenverdieping

Beschrijving	Type	Actie
4. kachelkoord	Geen asbest	-
4.1 Code: P5-kachelkoord	Puntmonster	-
5. pleisterwerk	Geen asbest	-
5.1 Code: MM4-pleisterwerk	Mengmonster	-

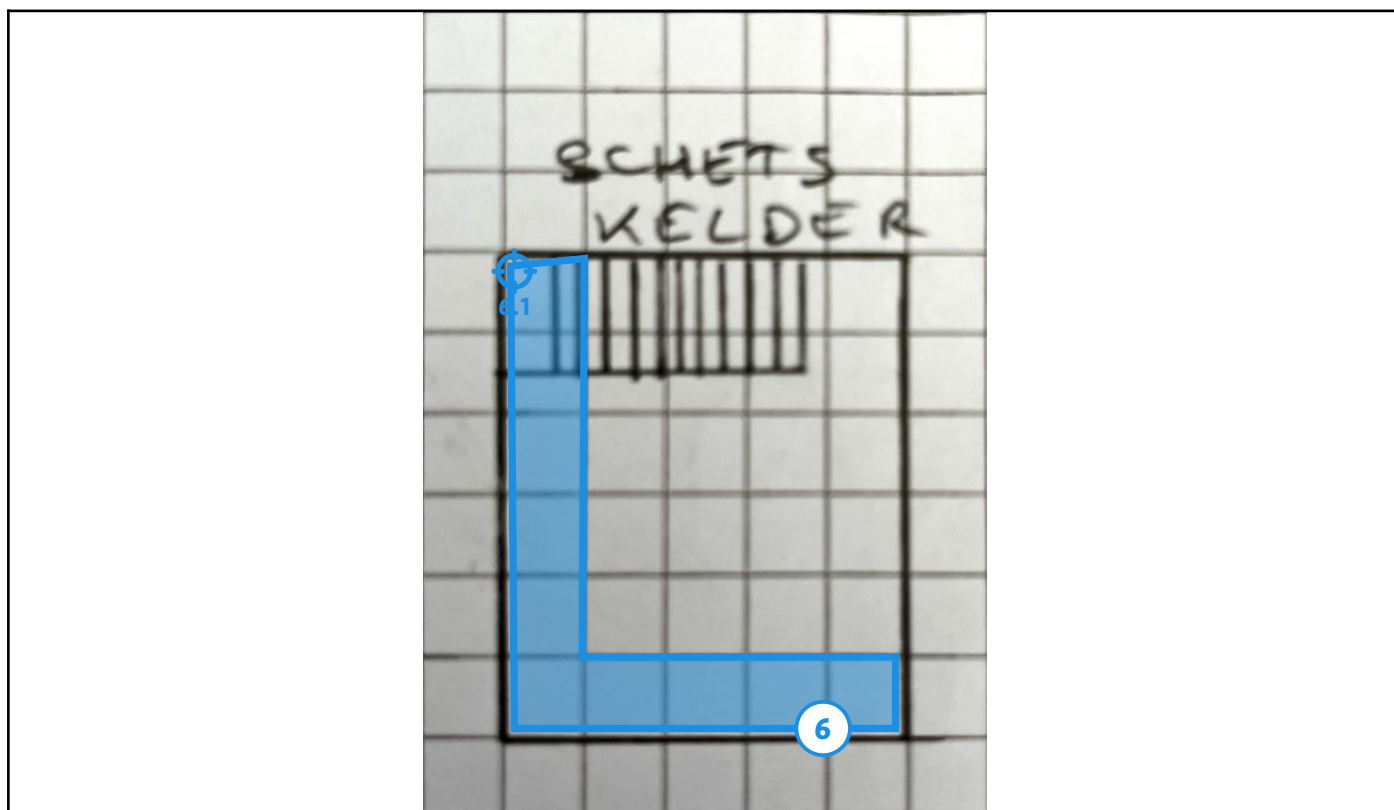
## Plan 1.5: schets kelder (onder hal)

Beschrijving	Type	Actie
6. vloerzeil kelder	Geen asbest	-
6.1 Code: P8	Puntmonster	-

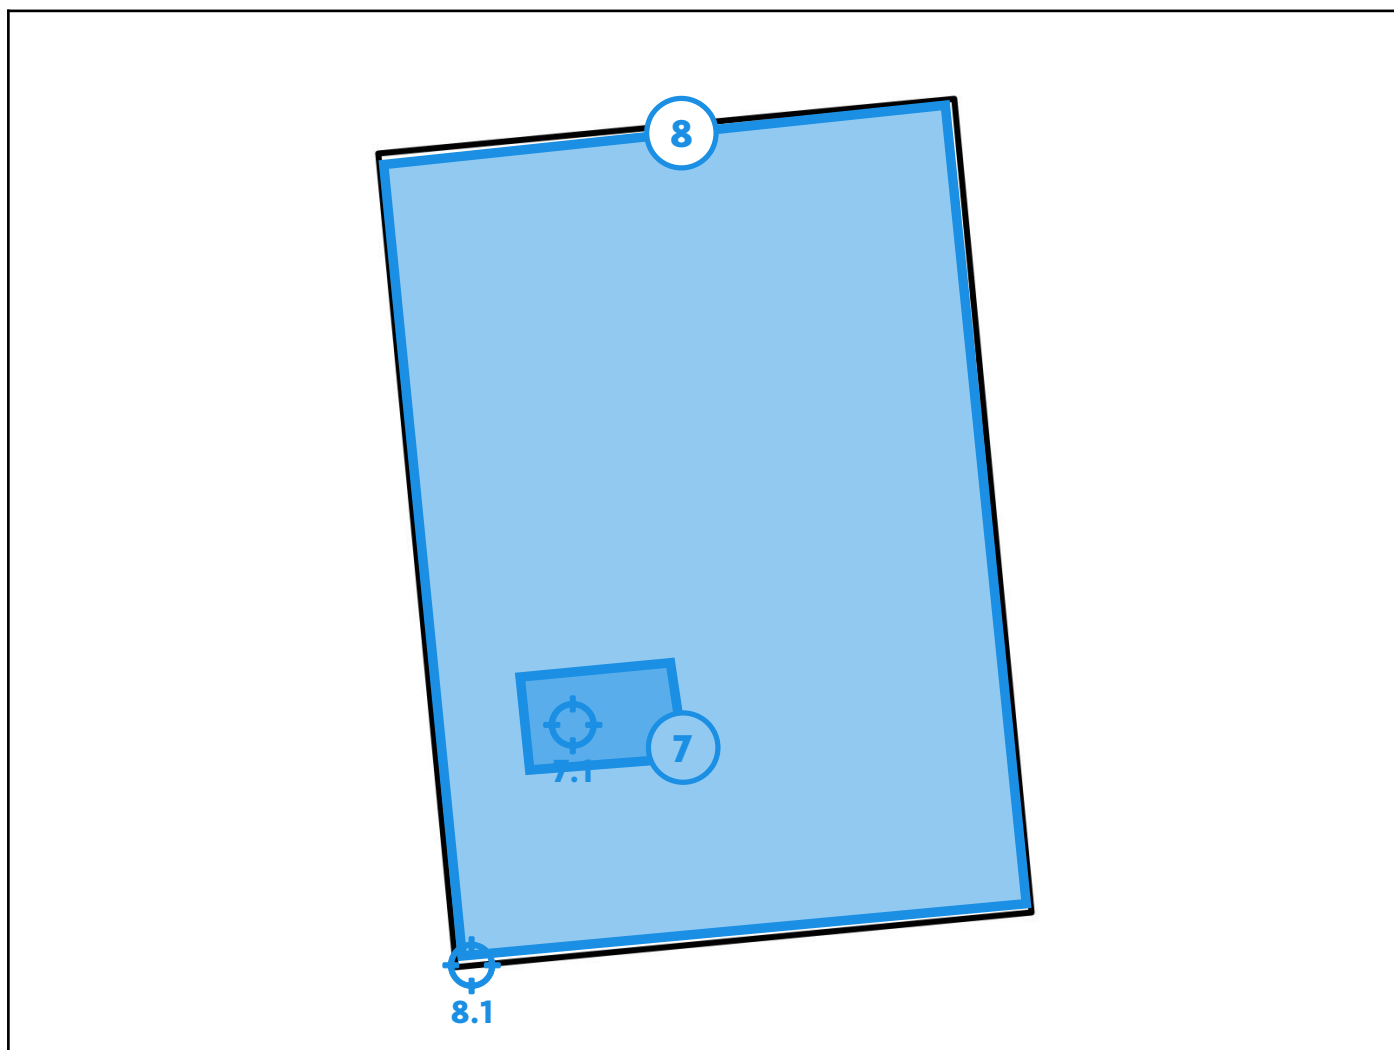
## Plan 2.1: Bijgebouw plan

Beschrijving	Type	Actie
7. bodemrooster tuinberging / stal	Geen asbest	-
7.1 Code: P9-bodemrooster	Puntmonster	-
8. roofing dak stal	Geen asbest	-
8.1 Code: P10	Puntmonster	-
